# 既設道路土工構造物の損傷及び健全性の評価に関する調査

道路構造物研究部 構造・基礎研究室

(キーワード) 土工構造物、損傷、定期点検

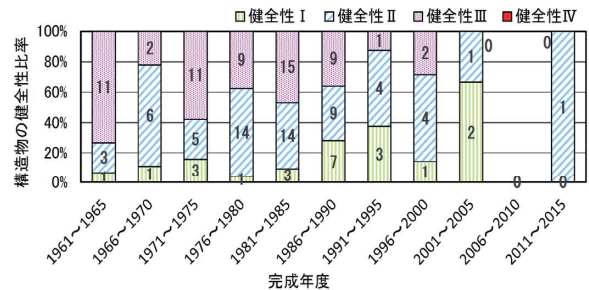
図-1 完成年度と構造物の健全性 (シェッド)

シェッドは、構造物の健全性では、I～IVの4区分に分類されている判定区分の内訳は、I(健全)が約15%、II(予防保全段階)が約42%、III(早期措置段階)が42%でIV(緊急措置段階)はなかった。完成年度別にみると、ばらつきはあるものの、新しいものほど健全な割合が高い傾向になっている(図-1)。また、構造形式別に発生している変状としては、RC構造は頂版の「ひびわれ」「剥離・鉄筋露出」及び「漏水・帯水」が顕著であり、PC構造では、上部構造と谷側構造の「ひびわれ」が顕著である。鋼製シェッドでは、ブレースの「腐食」脚部の支承の「腐食」が著しい結果となっており、構造形式により変状が顕著に発生している部材や変状種類に違いがあることが確認できた。今回の点検結果では、シェッドの約7割が完成から30年以上経過しており、漏水の原因となる目地部の変状や鋼材の腐食等が現れていると推察される。

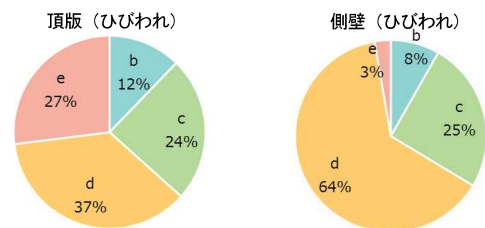
図-2 頂版・側壁の変状比較 (大型カルバート)

大型カルバートは、構造物の健全性の判定区分の内訳はIが41%、IIが50%、IIIが9%となっており、IVはなかった。完成年度でみると、新しいほど健全な施設の割合が高くなっている傾向にある。変状の発生は、部材別では頂版と側壁に多く発生しており、変状種類は「ひびわれ」が特に多く、「剥離・鉄筋露出」「漏水・遊離石灰」も多い傾向にある。変状が多い頂版と側壁について「ひびわれ」の変状程度の評価(程度が大きくなるに従いb～eに区分)を比較すると、頂版において変状程度が大きいe評価の割合が高くなっていることが確認できた(図-2)。土かぶりが薄い施設にe評価の「ひびわれ」が発生している傾向にあり、上部道路を走行する自動車からの載荷重が影響している可能性が考えられる。
