# 舗装の早期劣化区間の解消に向けた調査・設計手法の確立

道路構造物研究部 道路基盤研究室

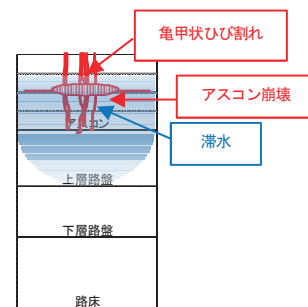
図-1 想定される早期劣化のメカニズム

上記結果から、図-1のように本現場における早期劣化のメカニズムは舗装上面から浸透した水により基層がはく離し、舗装の支持力の低下に伴い、アスファルト安定処理層及び路盤の破損が進行したもの

と想定される。
