# 都市域レーダ施設詳細調査結果報告 (都市域における局所的集中豪雨に 対する雨水管理技術)

国土技術政策総合研究所  
下水道研究室

## 調査目的

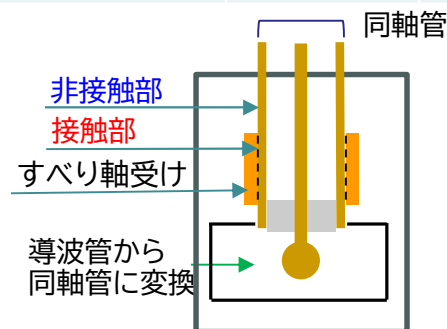
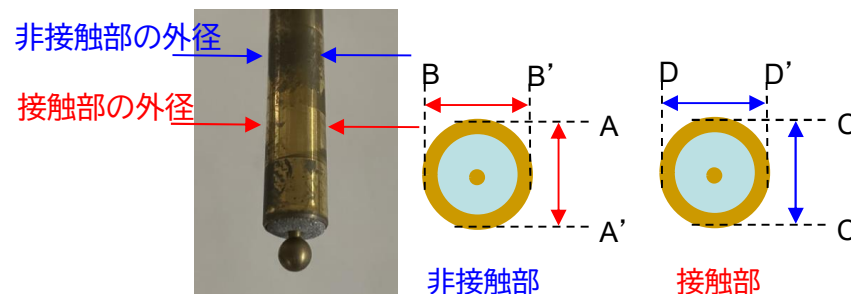
ロータリージョイント部調査概要図

同軸管接触部の外形寸法の最小値と、製作時から変化していないと考えられる非接触部の外形寸法の最大値を測定し、両者を比較した結果、全てにおいて非接触部よりも小さいが、基準値※以下であり、性能に影響するような劣化は見られなかった。

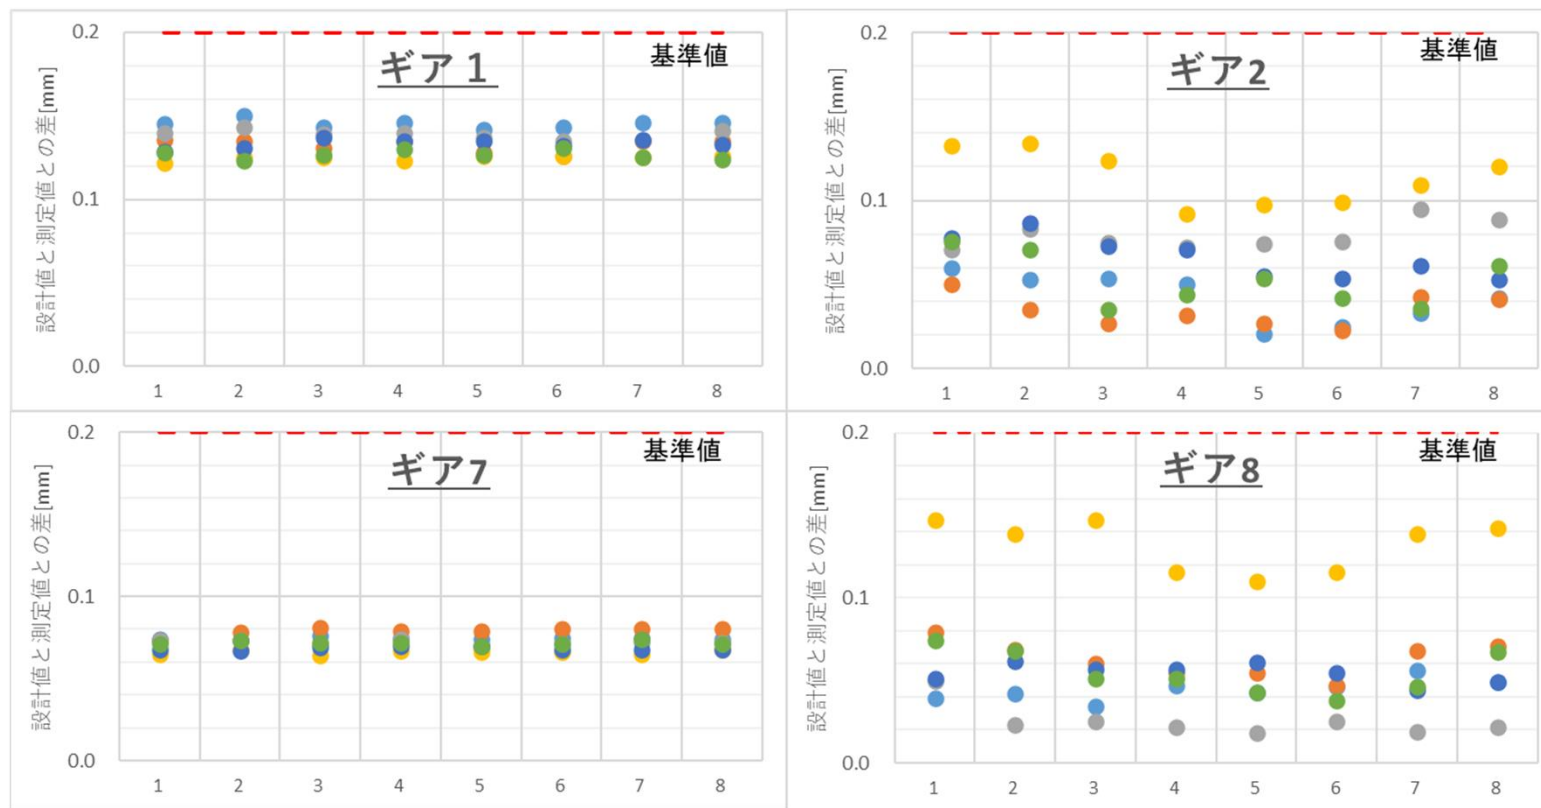
またぎ歯厚で測定したギア(1,2,7,8)について、設計値と測定値を比較した結果、一定の劣化は見られるものの、全地点全ギアにおいて基準値※(0.2mm)以下であり、性能に影響するような劣化は見られなかった

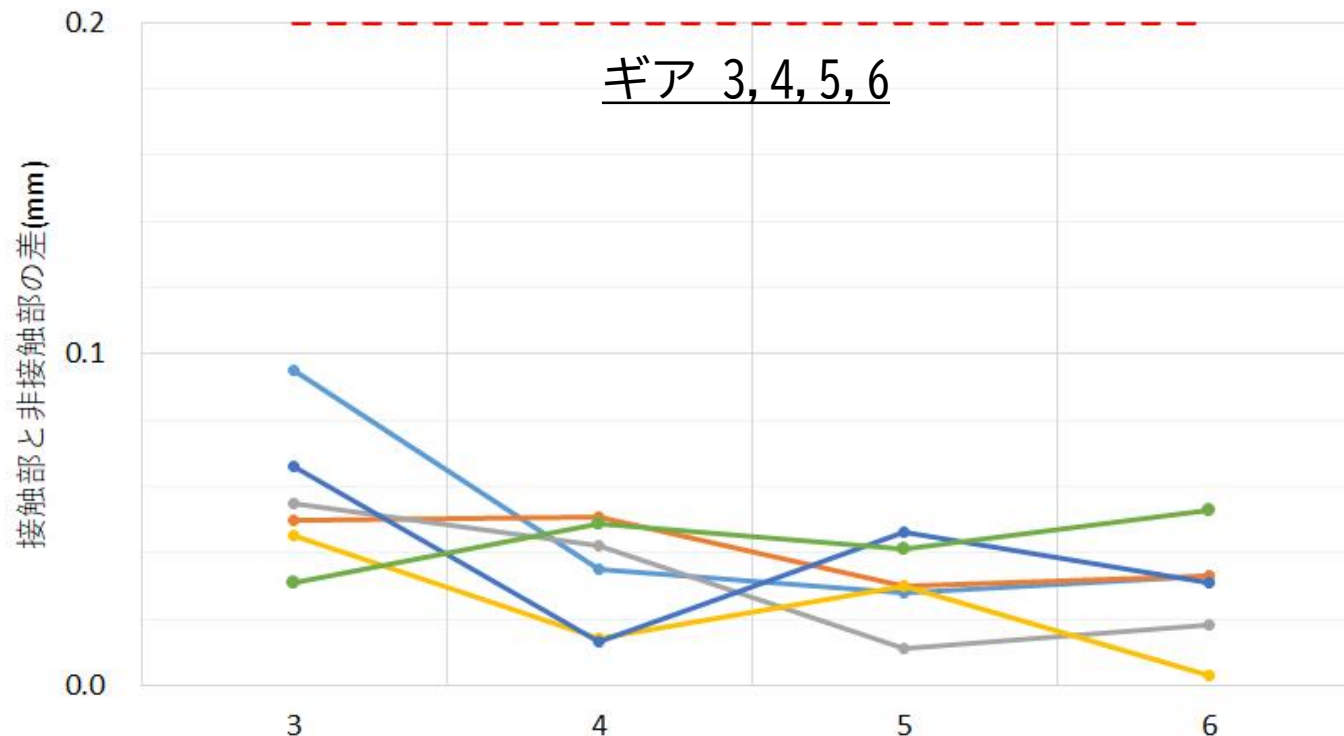
歯厚で測定したギア(3,4,5,6)について、非接触部と測定値を比較した結果、一定の劣化は見られるものの、全地点全ギアにおいて基準値※(0.2mm)以下であり、性能に影響するような劣化は見られなかった

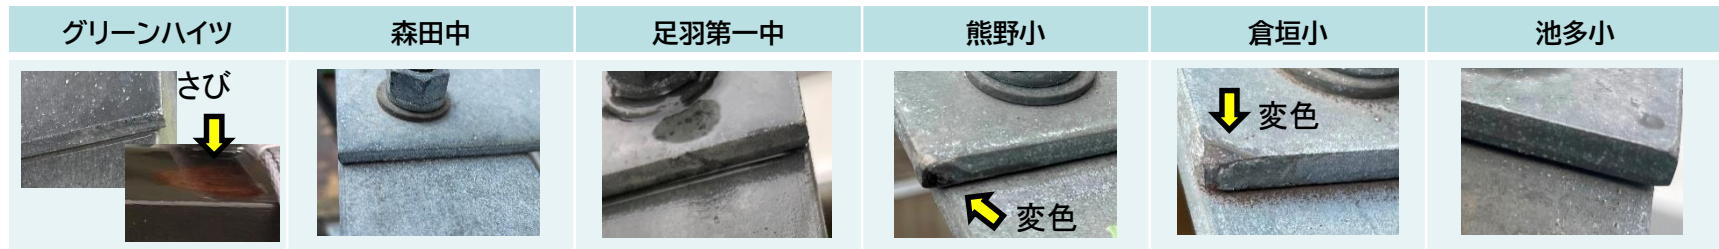
(1)  
空中線  
線取付部

一部において変色やさびが確認されたが、顕微鏡による確認結果から、性能に影響するような腐食は見られなかった

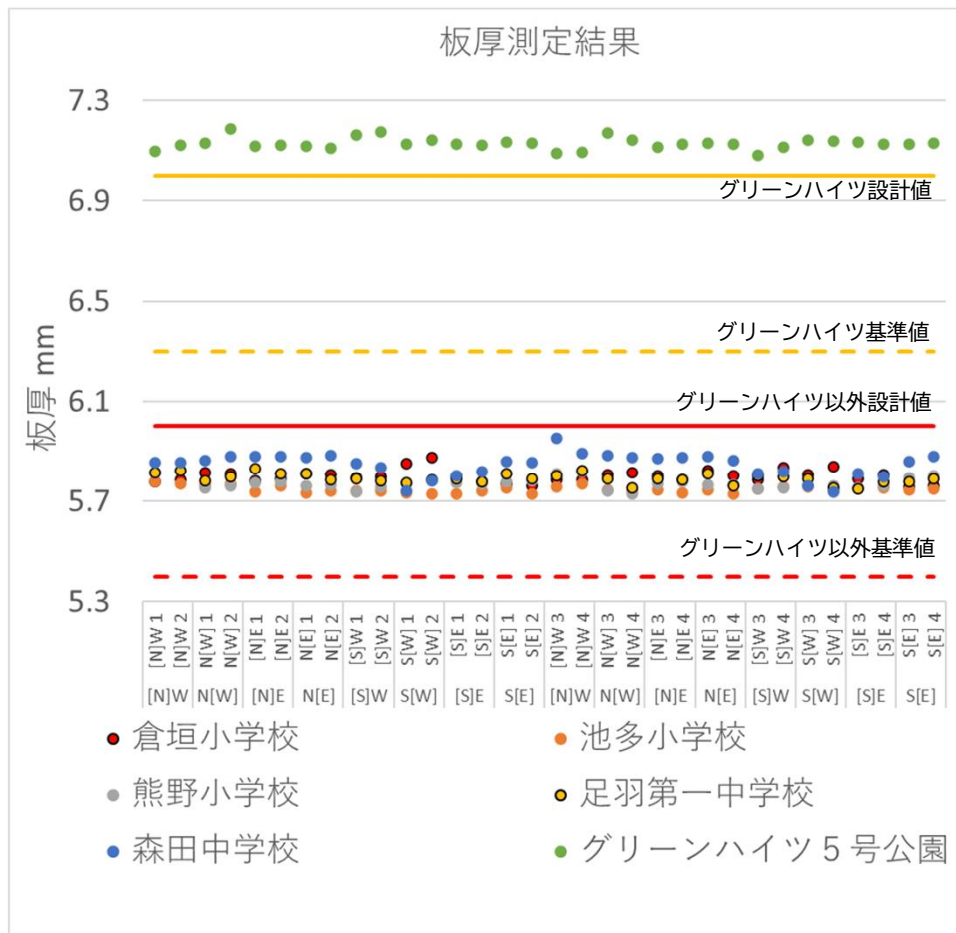
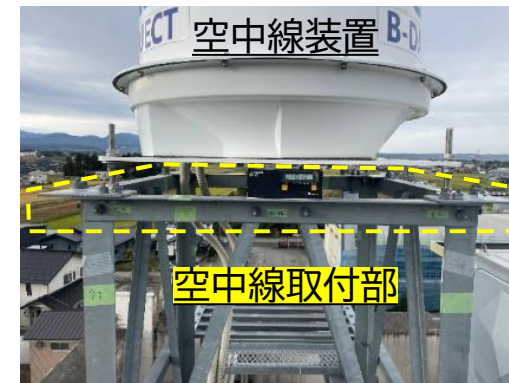
全ての調査箇所において基準値以上であり、性能に影響するような劣化は見られなかった。

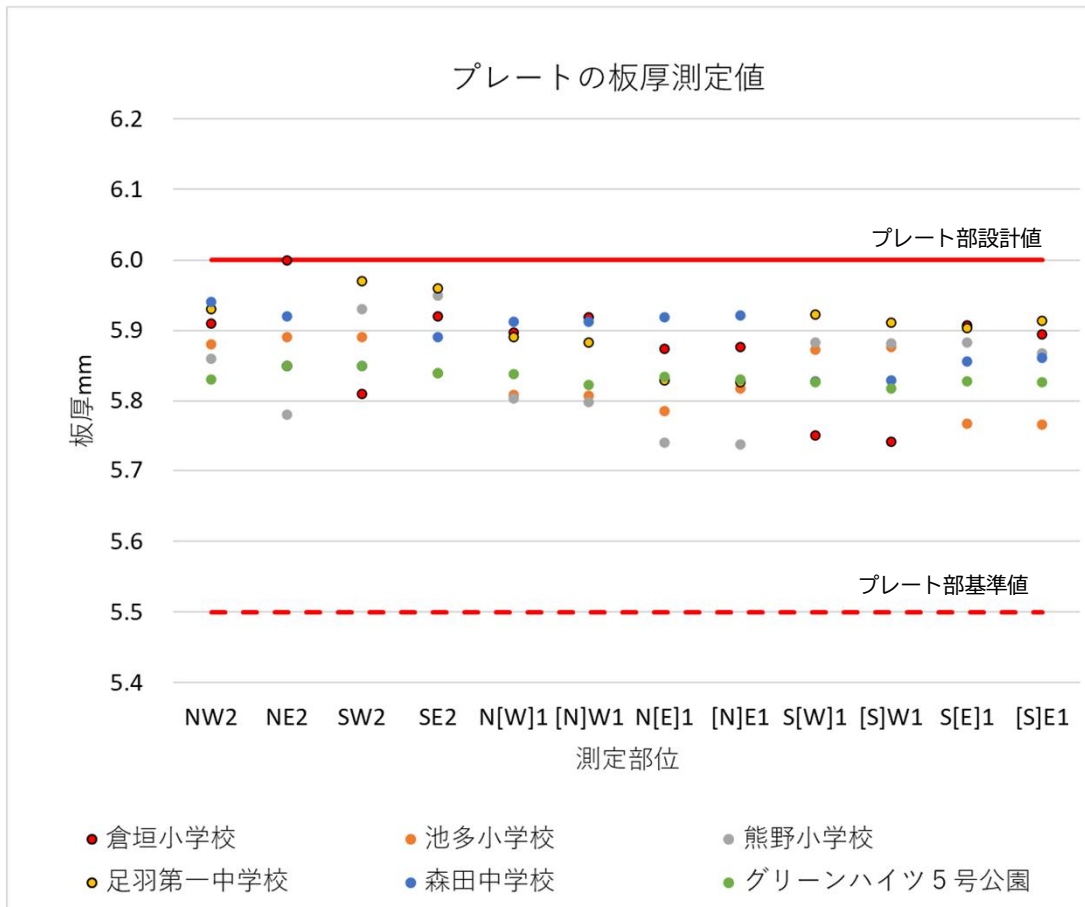
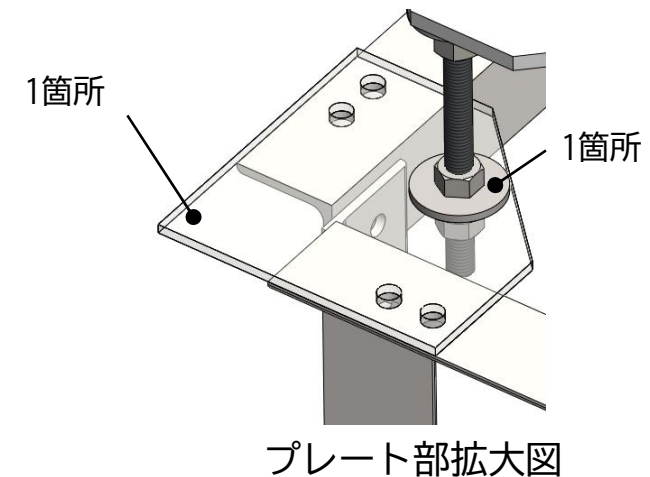
全ての調査箇所において基準値以上であり、性能に影響するような劣化は見られなかった。

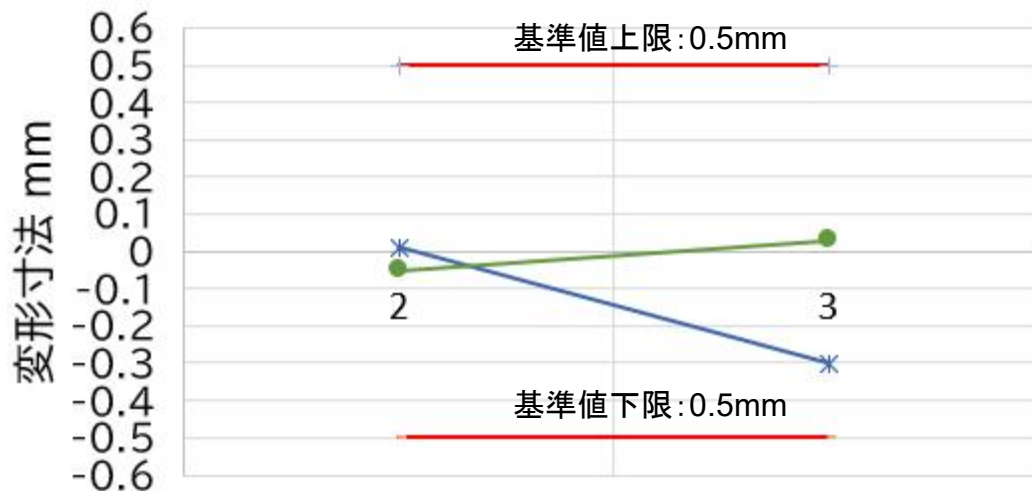
調査結果の一例（池多小学校）

ダイヤルゲージを用いて、基準(ゼロ点)とした位置に対する凹凸を測定し設計値と比較。  
全ての調査箇所において基準値※以内であり、性能に影響するような変形は見られなかった。

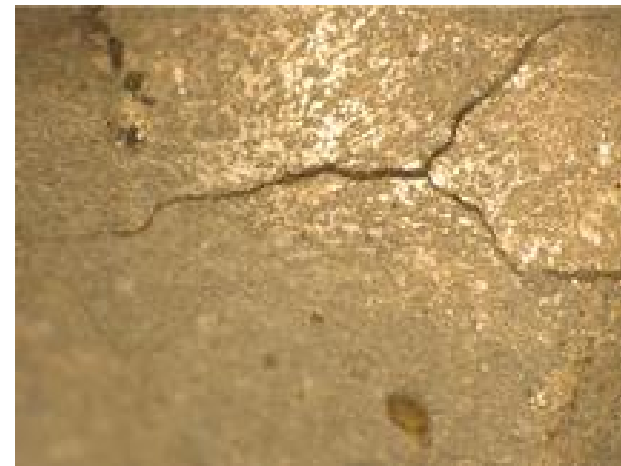
クラックあり

溶接部表面のクラックが見られた箇所があったが、全て地金まで達しておらず、強度へ影響するような劣化は見られなかった。

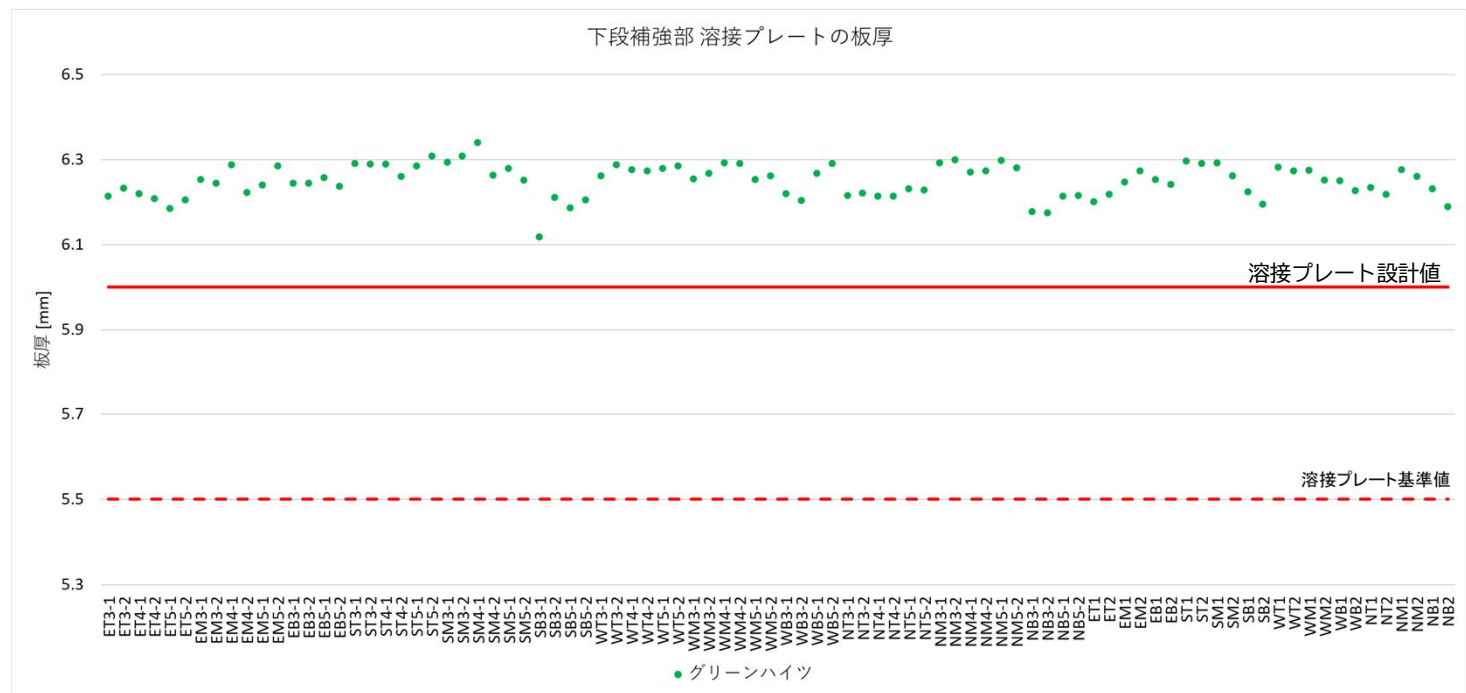
全ての調査箇所において基準値以上であり、性能に影響するような劣化は見られなかった。
